能登半島地震被害地の生活水（井戸水，湧き水，山水）の調査と水田の塩害調査結果

（環境調査・研究班）

田崎和江¹，野村正純²，馬場奈緒子³

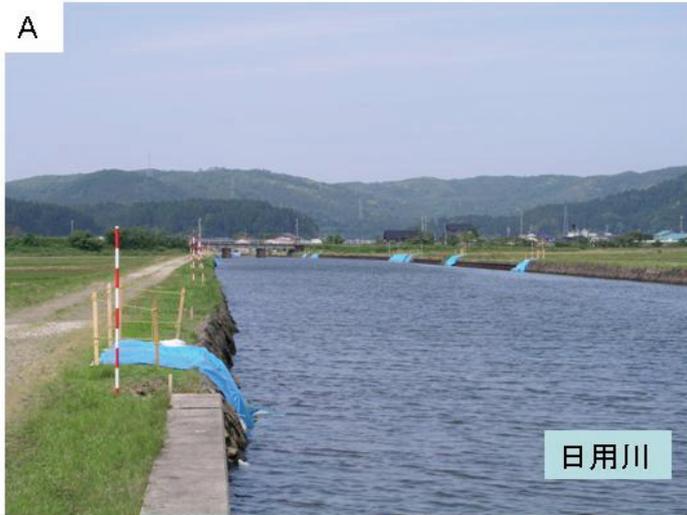
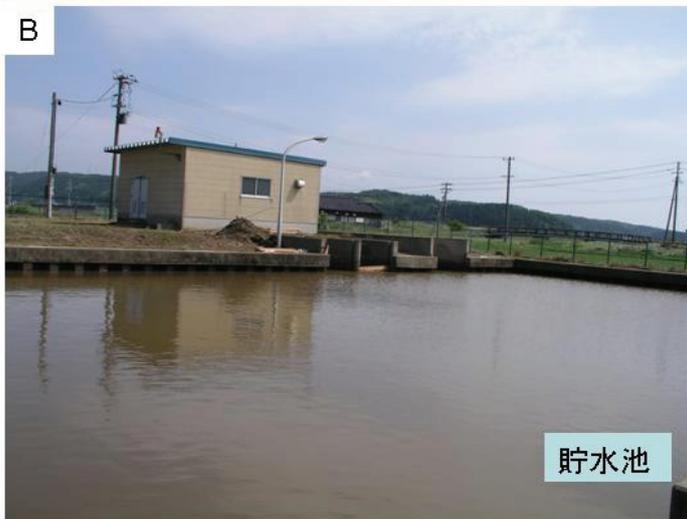
本研究地域である日用川は七尾西湾から海水が遡上するが、河口からわずか 600~700m の間で、今回の地震により石積みの数十ヶ所に間隙が生じた(第 2 図 A)。コンクリートの見えている部分には亀裂は認められていない。石積みの部分は、海水が陸地側へ侵入するのを防ぐだけの圧力、すなわち淡水の海洋側への圧力が不足したため、普段の平衡が破れ、海水が内陸へ侵入し、地下水の塩水化が起こったと考えられる。2007 年 3 月 25 日の地震から、ほぼ 2 ヶ月後に塩害が確認されたが、地震当時、水田には水も入っておらず、稲も植わっていなかったため発見が遅れた。なお、塩水化は現在の海水によるものばかりではなく、化石塩水によっても引き起こされる場合もある(真柄, 1997)。七尾市中島町奥吉田の場合、河口まで数

第2図 能登半島地震による日用川土手の被害と貯水池

また、降雨時に水田の塩抜きをするとともに、塩水が浸透する亀裂や陥没場所の修復工事が先決である。ラドン値が高い値を示す亀裂や陥没場所、石積みが乱れている場所を修復し、海水の侵入を防ぐことが必要である。さらに、地震後3週間以内に被害届けを県に提出する期限が過ぎていて保証対象にならない。このような場合でも、被災時にさかのぼって補助・支援が適用されるように、支援制度の改正も早急に

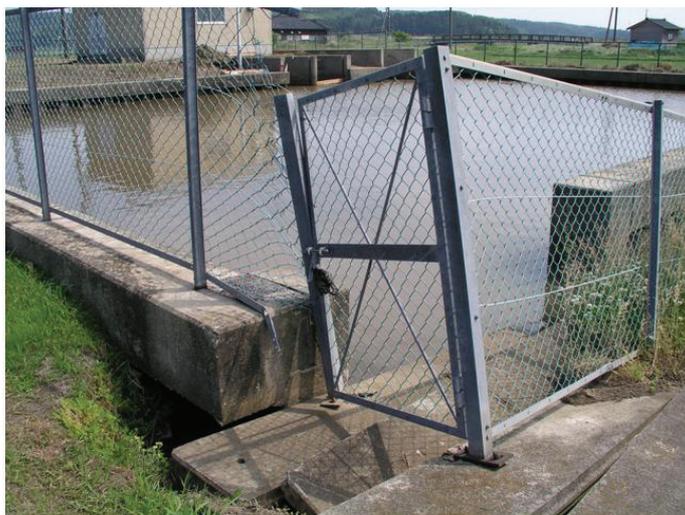
第3図 用水路から貯水池への水の取入れ口での陥没

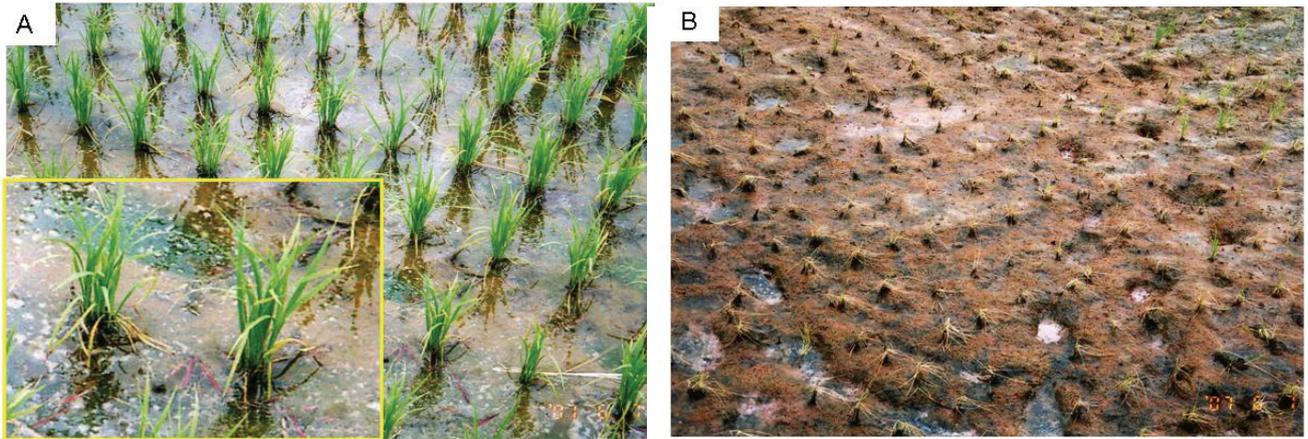
本調査研究結果より、塩分濃度が高い水が圃場に流入すると、作物に塩害を起こすことが明らかになった。高濃度の塩水が水田に流入すると、短時間のうちに全葉が枯死する。塩害を受けた根は、土壌中の鉄が根の表面に付着して沈積するため、褐色に変色し、根ぐされをおこす。塩水が流入した水田の土壌は、塩基置換反応を起こし、塩分中のナトリウムを吸着して、塩基類、二価鉄などを放出する。このため二価鉄は活性化され、水稻は二価鉄によって根ぐされに似た養分吸収阻害を起こす。被害発現濃度は水稻の生育時期および環境条件によって異なるが、土壌中の塩素濃度として、活着期 0.05～0.07 %、分けつ期 0.07～0.1 %、出穂期以降 0.07～0.1 %位と考えられる。通常の場合、塩素濃度が 0.05 %以下の水を使用していれば、被害が発生する可能性は低い(千葉県, 1990)。本研究による塩害を受けた水田土壌 CI が 2wt%と枯死した稲の CI が 1.4wt% の分析結果は、まさにこの事例に相当する。

第4図 葉先が少しかれた苗 (A, 試料T1)と塩害の水田(B)

本調査研究結果により、水田への海水の流入は地震による地下の亀裂や陥没が原因であることが明らかになった。塩分(CI)は、土壌粒子に吸着されず、ほとんど全量が土壌中に溶解してイオンとなっているので、土壌から塩分を除去するには、土壌の水洗によって比較的容易に達成できる。水洗の方法にはく掛け流し法>とく除塩溝法>があるが、いずれも塩害圃場に真水を入れ、田面水を排水するとともに塩分を除去する方法である(千葉県, 1990)。しかし、水田に苗があるまま塩分除去を行うので、耕耘して土壌と真水を混合することができず、根の深い部分の塩分除去は難しい。梅雨時の雨水を最大限に利用して、畝の間の溝から掛け流す方法がよいと考える。

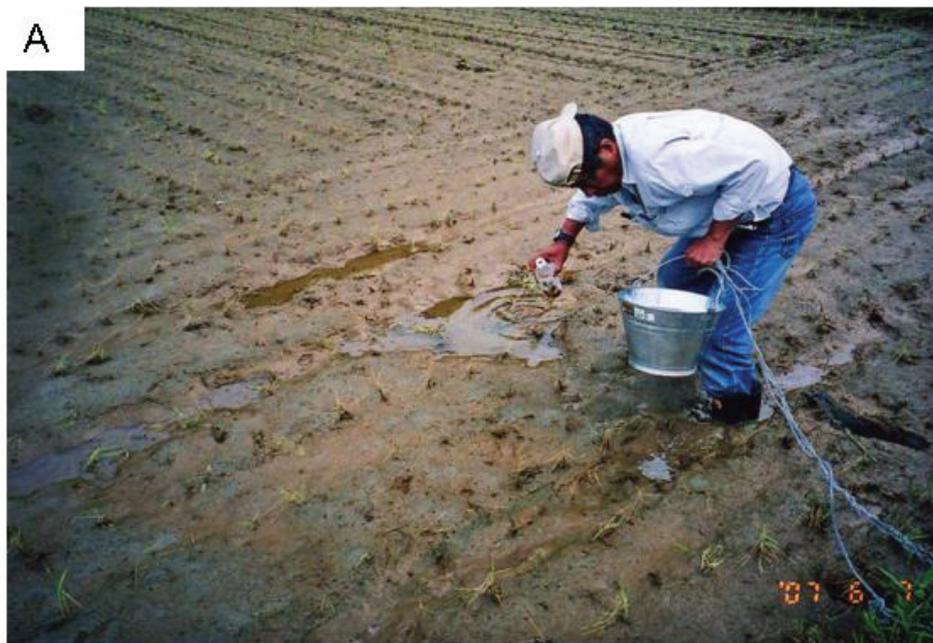
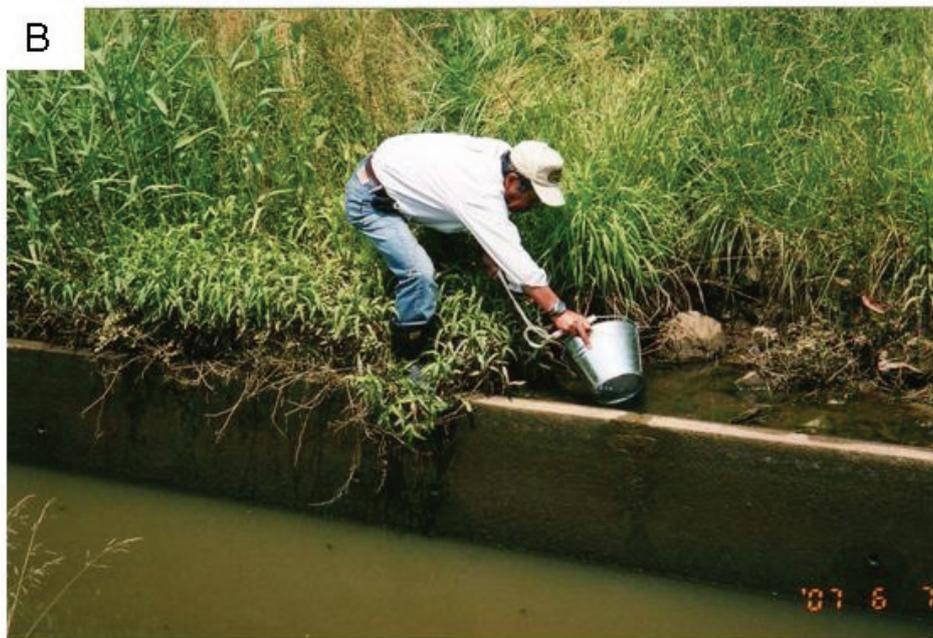
第5図 採水, A:被害水田(試料T2), B:湧き水(貯水池近辺)

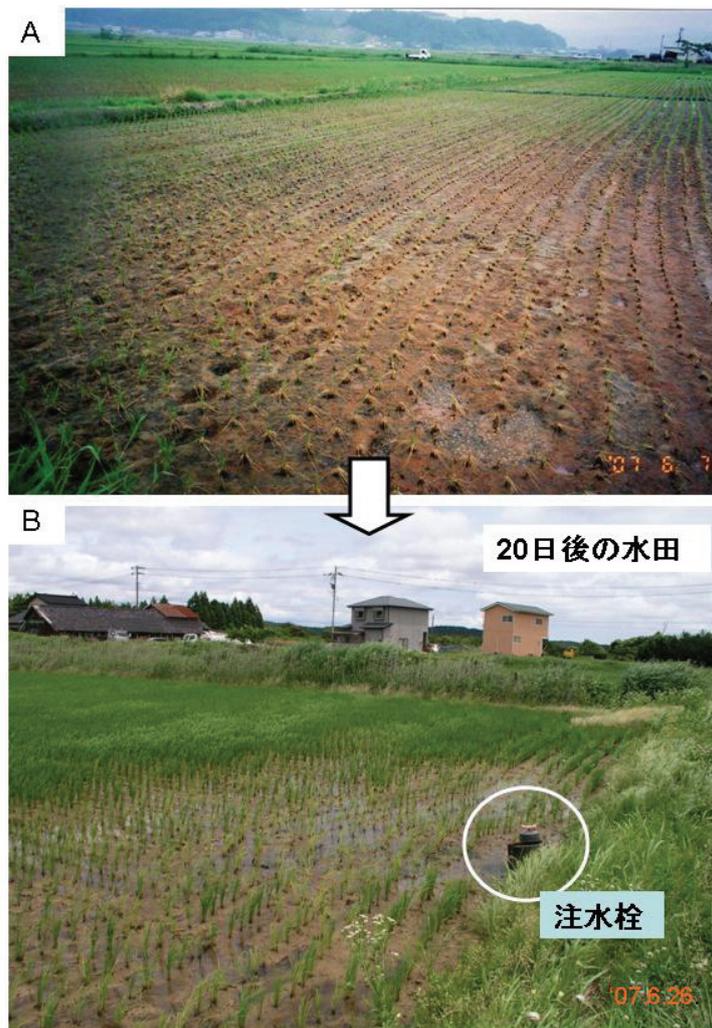
第6図 被害水田（試料T3）の様子
