地盤被害調査について

小林 俊一（地盤工学・応用力学）

金沢大学 理工研究域 地球社会基盤学系

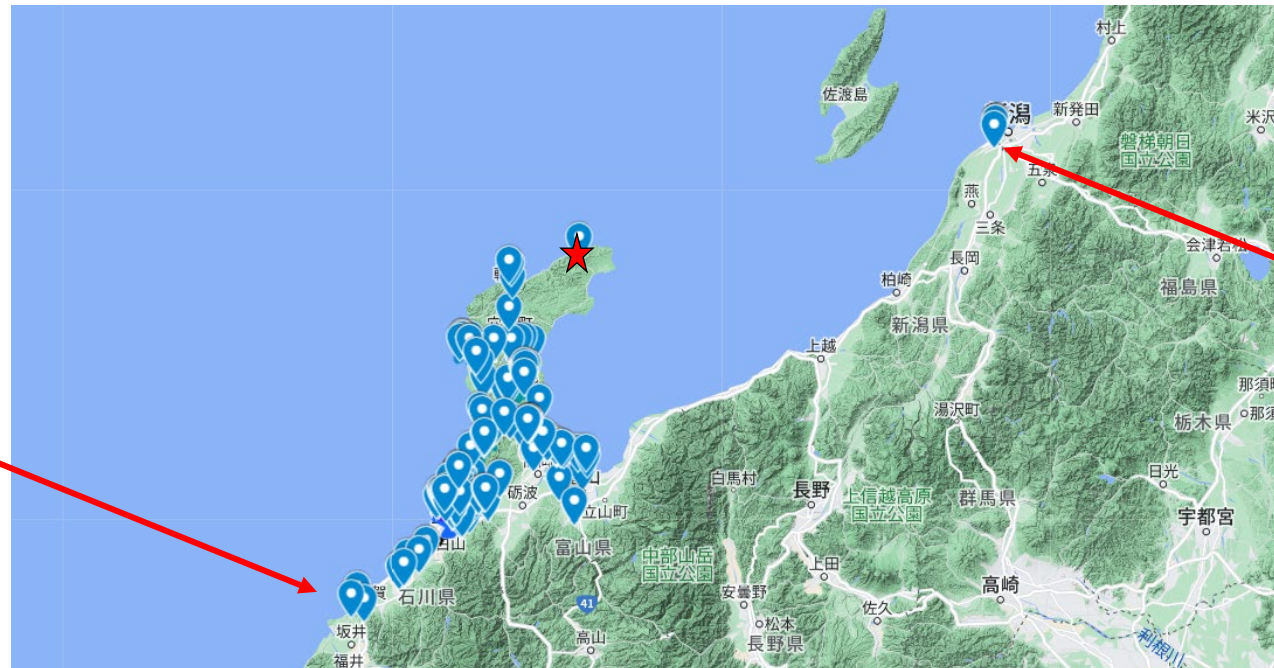
液状化発生
福井県あわら市
(震央距離約160km)

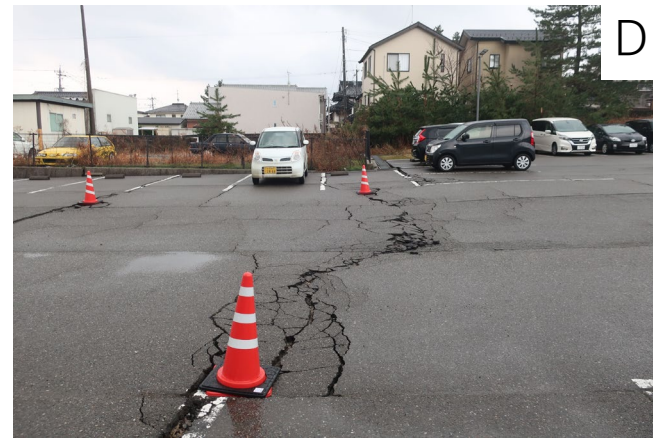
D付近：駐車場の緩斜面に、ほぼ等高線に沿って複数のクラックが発生。

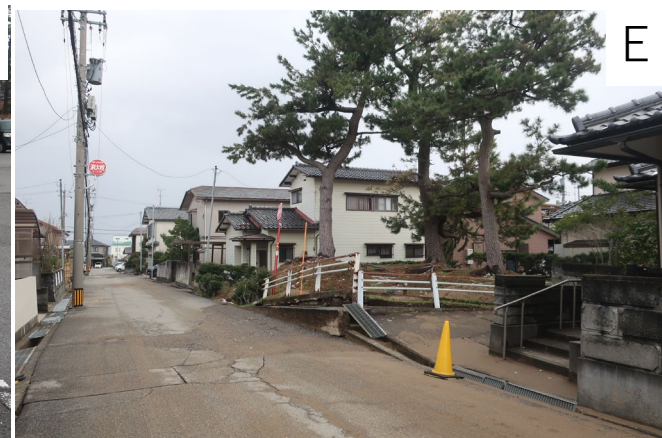
E付近：県道（黄色）を挟んでやや低い側の住宅地では大量の噴砂。

- ・電柱の沈下
- ・地中埋設物の浮き上がり

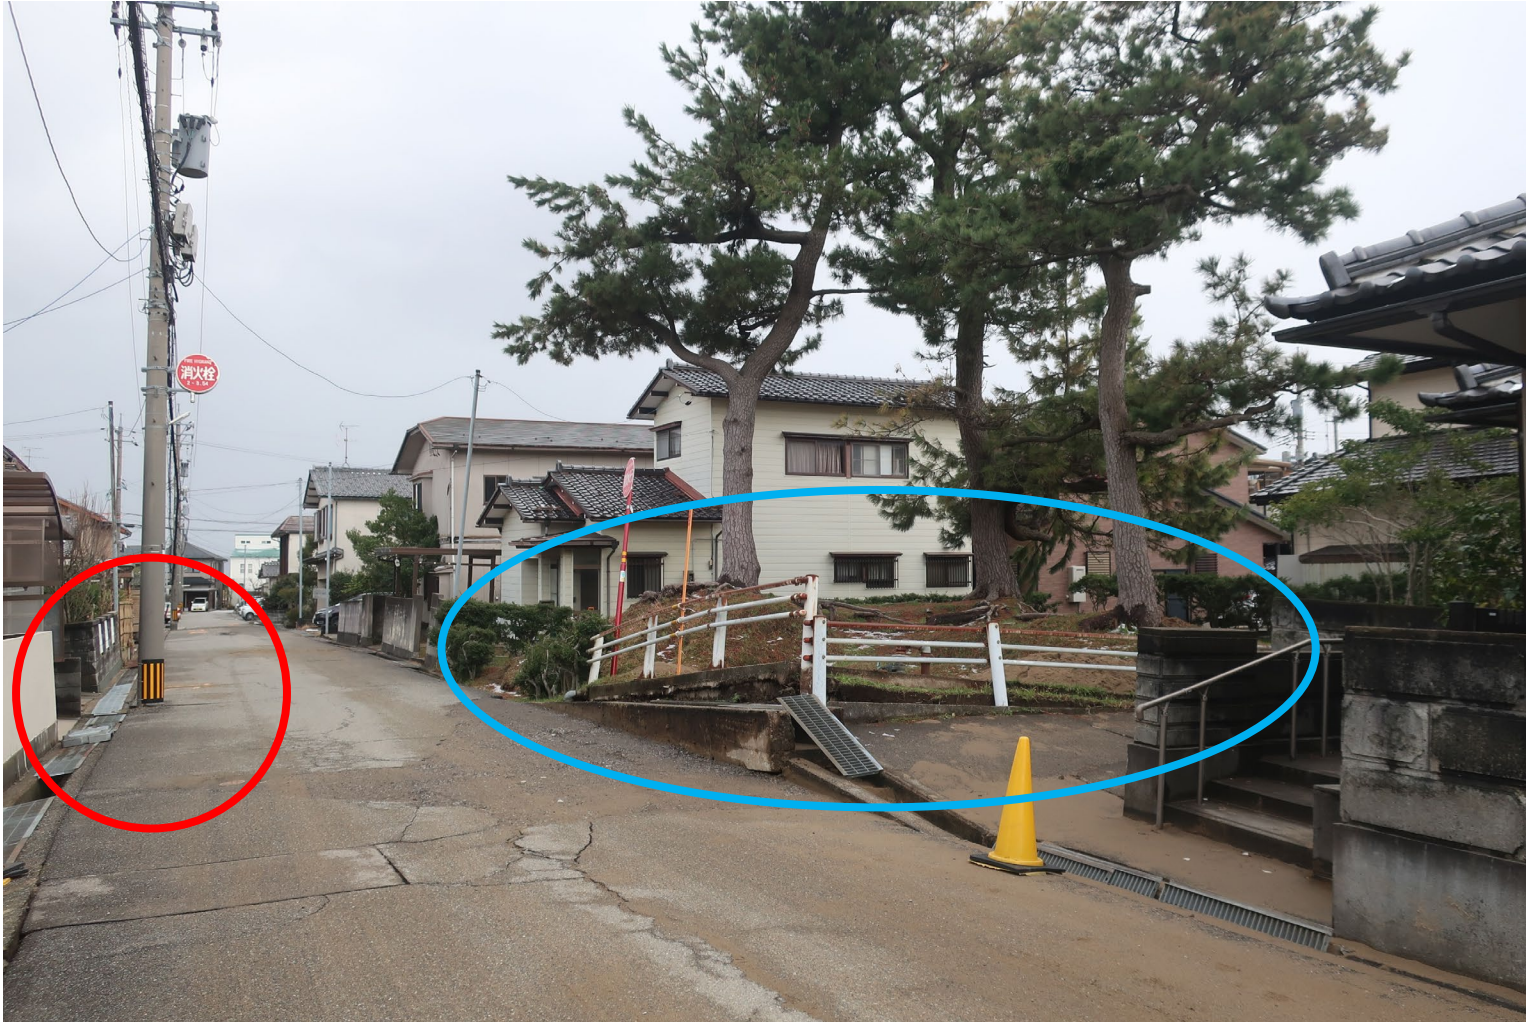
電柱の沈下・地中埋設物の浮き上がり

電柱の沈下：

液状化発生に伴い、一時的に地盤が電柱の自重を支えられず、電柱が沈下したもよう。

地中埋設物の浮き上がり：

液状化発生に伴い、地中に埋設された防火水槽が浮き上がったもよう。同様の被害はガソリンスタンドのタンクやマンホールでも起こりうる。

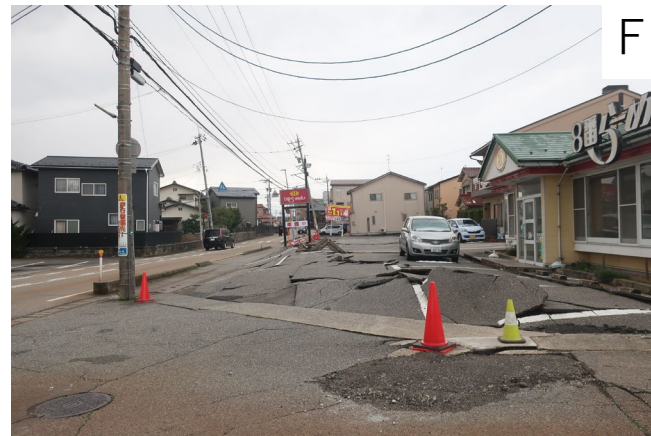
F付近：高い側から押されてせり上がり、駐車場が道路路面よりも相対的に隆起

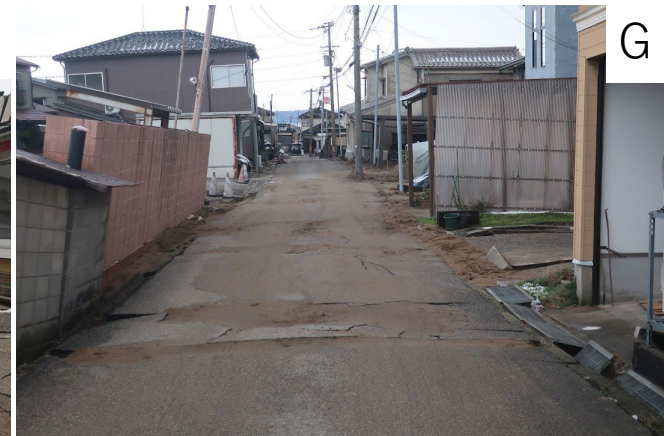
G付近：大量の噴砂。周辺の住戸、外構、路面が不同沈下

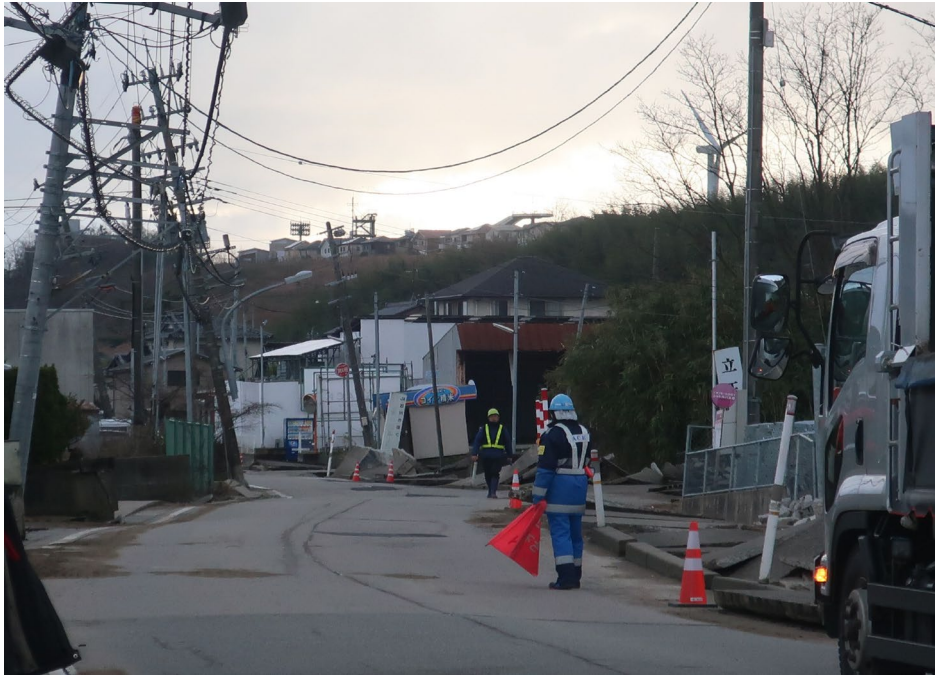
道路の被害：液状化の痕跡あり。歩道コンクリート版の破損、電柱の傾き

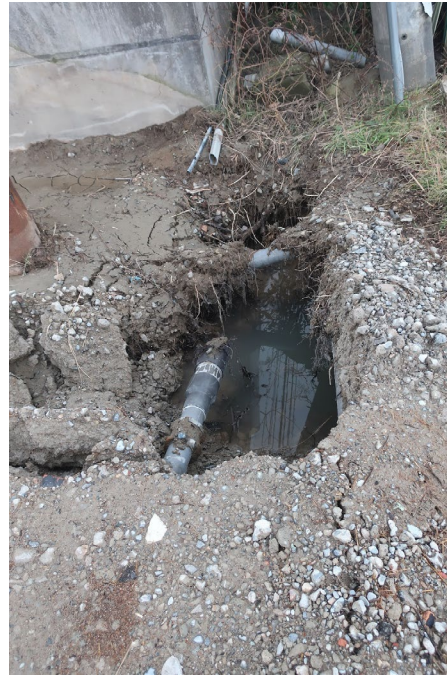
地下埋設管の引き抜き：側方流動では、埋設管の破損例が多い。下水道やガスなど生活機能の維持に必須。

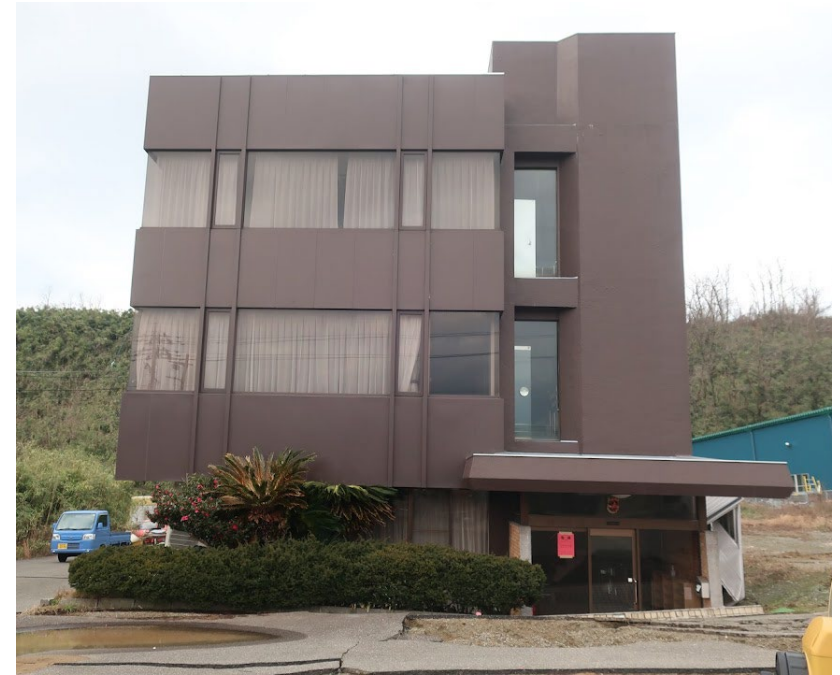
3階建てビル（築50年）の沈下・傾斜。液状化による支持力の一時的な喪失により地面に沈み込み

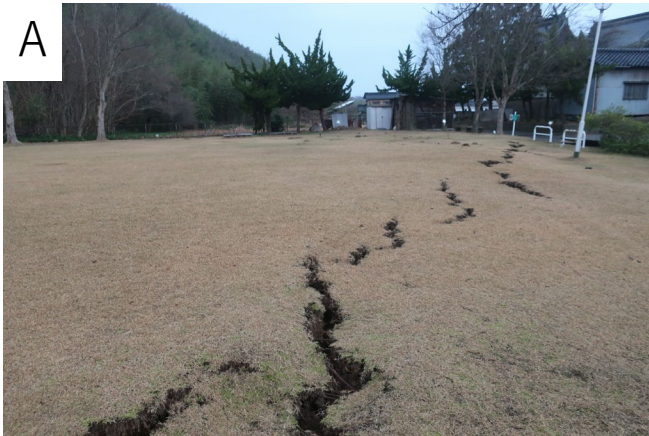
県道(図中破線)より150m程度背面側の緩斜面にき裂発生。大規模な地盤変状。

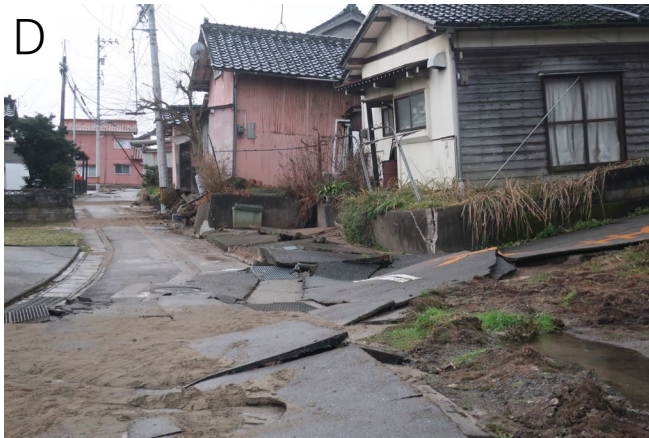
緩斜面の中腹(D,F)では地盤せり出しによる被害。液状化による噴砂痕は一面に見られた。

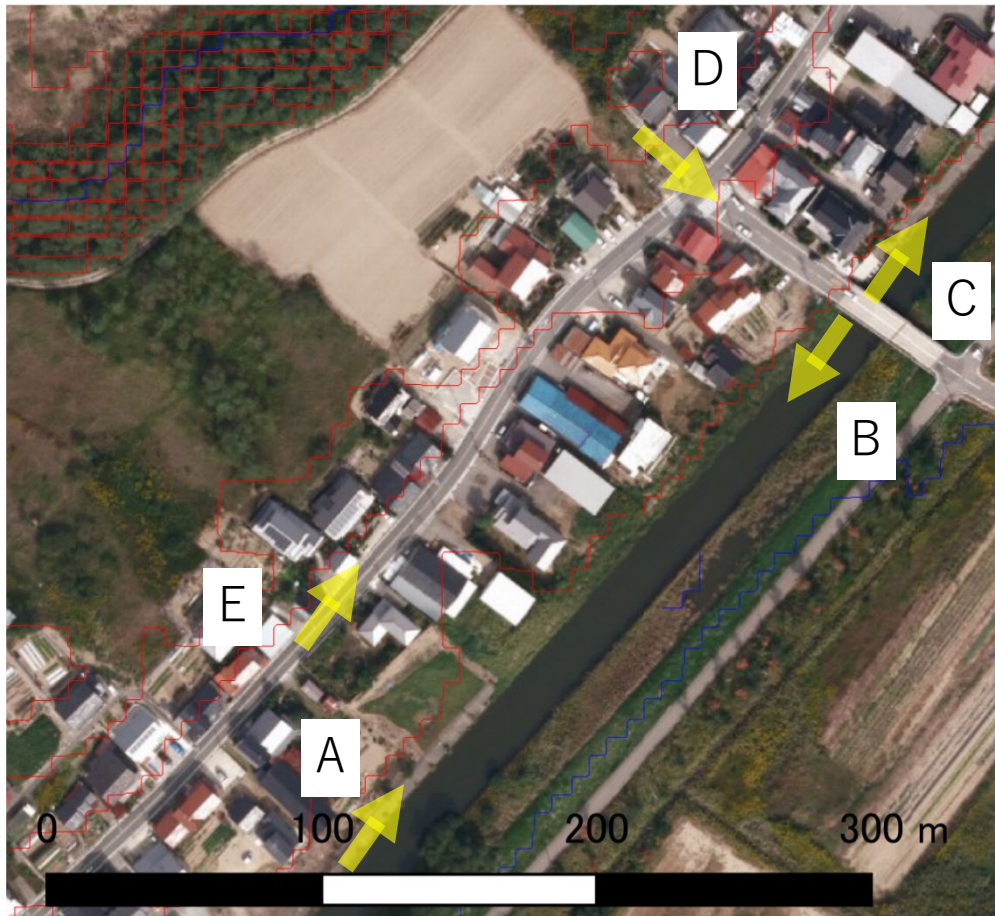
水路護岸の損傷のため水路が閉塞。背面地盤から横方向に大きな圧力が作用した可能性。

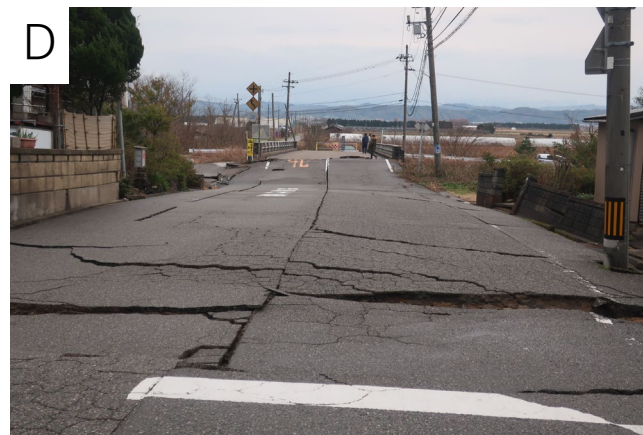
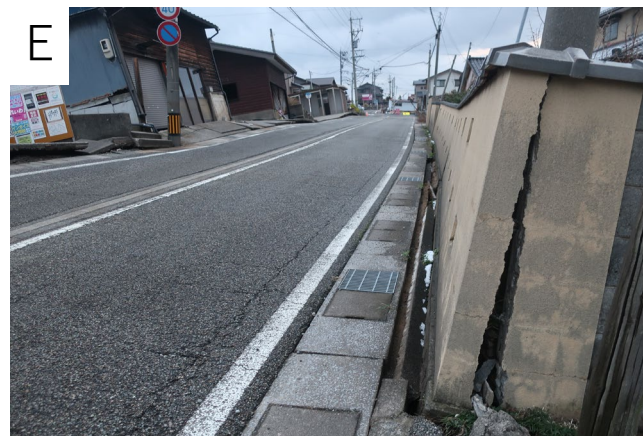
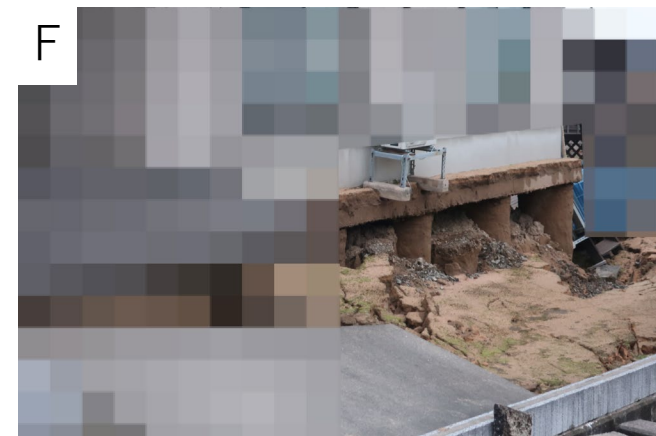
緩斜面内に発生した大規模な沈下・側方流動のため、住宅基礎の損傷や永久変形、道路の損傷が認められる。一方、杭基礎を有する家屋の被害は軽微な模様。

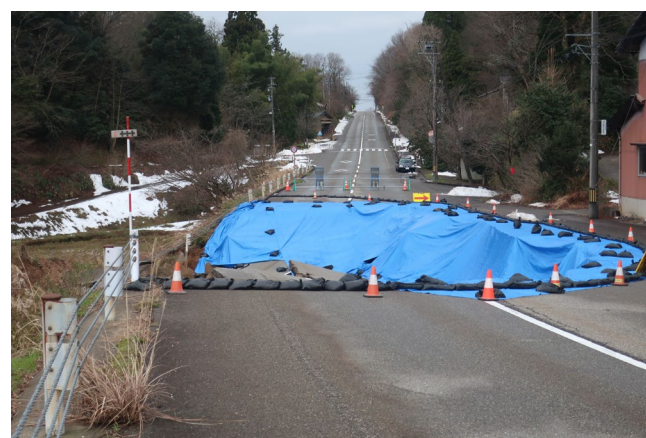
盛土が載った基盤の支持力不足と思われる例

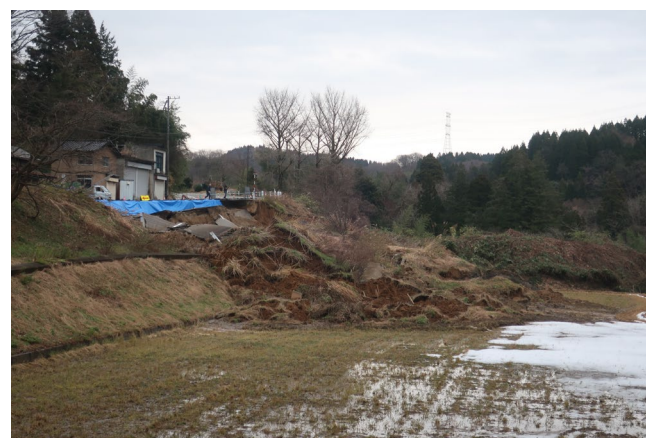
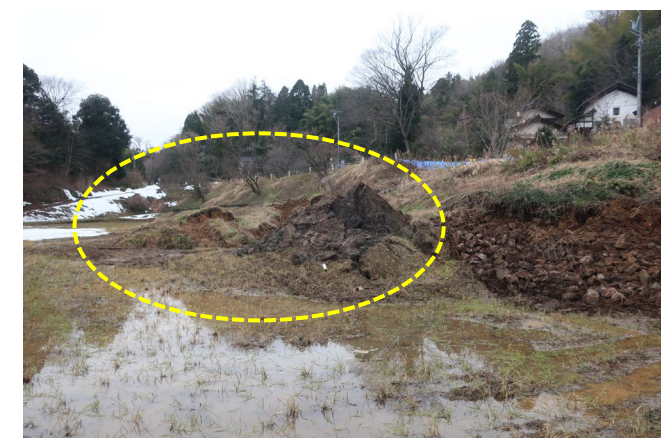
円弧すべり破壊と思われる。
圃場内に盛り上がった土塊
がみられる。
