能登半島沖地震における上下水道被害および廃棄物発生と環境影響

(環境影響調査班)

能登半島地震における上下水道被害と廃棄物発生について調査し、大気・水・土壌環境への影響について検討を行った。被害は上下水道の管路施設に集中しており、下水処理施設の被害はほとんどなかったこと、上下水道の早期復旧に努めたことより水・土壌環境への未処理下水の漏水はほとんど認められなかった。また、被害が木造家屋や土蔵に集中したこと、火災が発生しなかったことから、地震時のアスベストの飛散や有害ガス発生も最小限にとどまったと推定された。一方、大量の廃棄物発生は、処分場の残余年数の短縮や収集、運搬、仮置き、分別の際の環境への影響が懸念された。解体時の分別の重要性が示された。

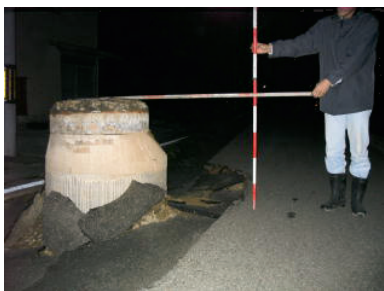
写真1 下水道管路施設の被災状況 (石川県撮影)

表2は、下水道および集落排水処理施設の被害延長と被害箇所数を示している。処理場・ポンプ場の被害は、震度6強を観測した輪島市と七尾市、および震度5強の珠洲市でのみ認められた。被害の概要は、表3に示すように、汚泥棟ダクトや処理場内配管などであり、いずれも水処理を継続するのに問題を生じることはなかった。輪島市と同様に震度6強を観測した穴水町の浄化センターでは、ほとんど被害が認められなかった。また、志賀町北吉田地区の農業集落排水処理施設において接触材の浮上がみられたことから、一時的に処理水質は悪化したものと考えられる。一方、管路施設では、震度5以上を観測した輪島市、穴水町、七尾市、中能登町、志賀町の広範囲にわたり被害が発生した。特に、震度6強を示した輪島市の被害が大きく、いたるところでマンホールの浮上や道路の陥没が認められた。志賀町の農業集落排水処理施設においては、一部マンホールからの漏水が認められた(写真4)。

マンホールの浮上

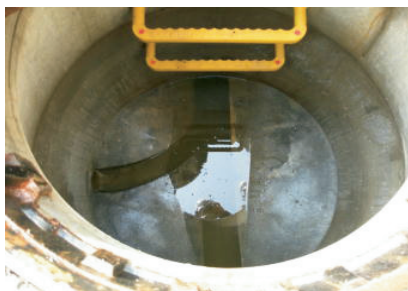
マンホール内滞水

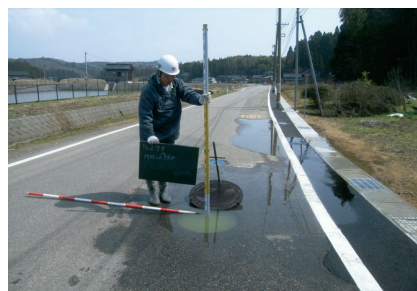
マンホールからの漏水

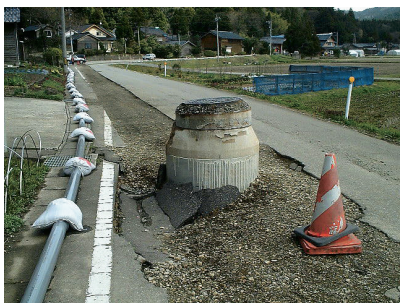
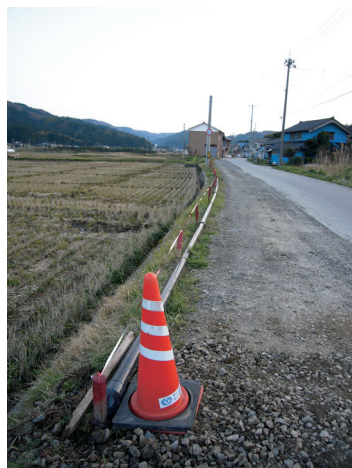
写真2 下水道管路施設の仮復旧の様子 (石川県撮影)

(輪島市門前処理区)

マンホールの汲上げ (志賀町)

被災直後から県内13市町より延べ153名、下水道事業団など延べ170名の人的支援を得て、調査復旧作業にあたった。地震発生直後から目視による緊急調査を行い、道路交通の確保を優先して緊急に復旧が必要な箇所については、応急復旧を行なった。応急復旧の内容は、バキューム車によ

る汲み取り、仮設ポンプおよび架設管の敷設、路面の復旧などである。門前処理区では8地区31箇所に架設ポンプを設置した。その結果、水道の復旧より先に下水道の流下機能を確保することができ、汚水の漏出による環境汚染の問題はほとんど発生しなかった。仮設ポンプは門前処理区以外でも多く用いられ、全設置基数は41基であった。その後の一次調査、2次調査を行い、本復旧を行っている。

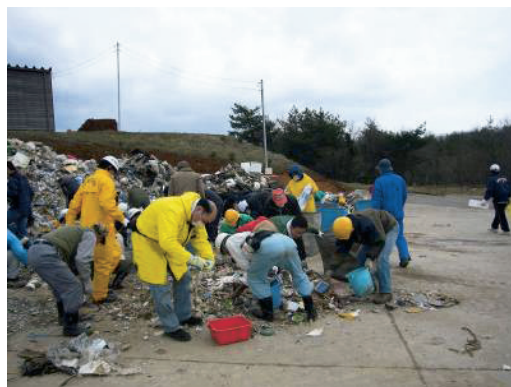
写真3 ボランティアによる分別作業と分別された廃棄物(山中処分場 2007.3.30)

穴水町においては、地震発生直後からシルバーによる個別収集が行なわれたが、分別されていない一般ゴミが大量に山中処分場に搬入された。本処分場の埋立容積は43250m³とわずかであることから、延命化のために、ボランティアの協力で手作業による徹底的な分別を行った。作業は効率的に行なわれていたが、作業環境の点では今後検討を行なう必要がある。

大量の廃棄物が発生したものの、徹底した分別作業によって、廃棄物処分場の延命化が図られた。しかし、主に収集後の分別に頼ったために、作業効率が悪く、作業環境も良好とはいえなかった。片付けごみに関しては、排出段階での分別を徹底することが必要であると考えられる。解体廃棄物に関しては、解体を急がず、解体時に分別搬出を行うことが重要であると考えられる。

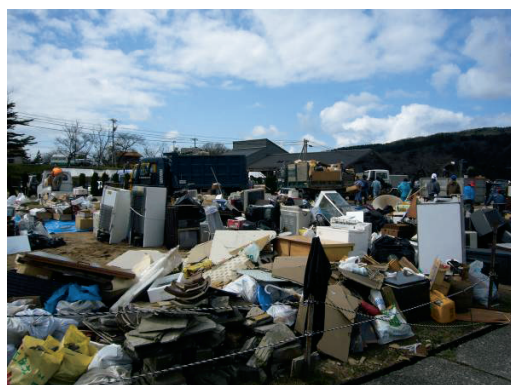
写真4 旧門前町諸岡公民館前の仮置き場(2007.3.30)

輪島市では、有料の指定ゴミ袋を市内全世帯に無料配布するとともに、処分場への持込も無料とした。輪島地区では仮置き場は設けず、ステーション収集と自己搬入で対応したが、門前地区は、処分場が離れている(車で30分程度)ため、ステーション収集に加え、阿岸、黒島、諸岡、本郷、浦上の5地区に駐車場や空き地を利用した仮置き場を設けた。ステーションの状況はさまざまであり、十分に分別が行なわれていないところも見受けられたが、多くの市町村の応援により収集作業が行なわれたため、収集作業員によるある程度の分別が可能であった。一方、仮置き場にはさまざまな廃棄物が持ち込まれていた。ビニールシートが敷かれ、分別用の立て札が設置されていたが、十分に守られているとは言い難い状況であった。これらの仮置き場は4月14日まで使用し、その後、ボランティアの協力で分別作業を

一般廃棄物の仮置き場はシートを敷設していたとはいえ、長期に仮置きすると土壌汚染や水質汚濁が懸念される状況であった。仮置きは短期間であったことから、深刻な問題は生じなかったが、長期化すると、悪臭発生などのおそれもあることから、あらかじめ、環境汚染を回避することが可能な緊急時の仮置き場を決めておき、迅速な対応ができるようにしておくことが重要である。

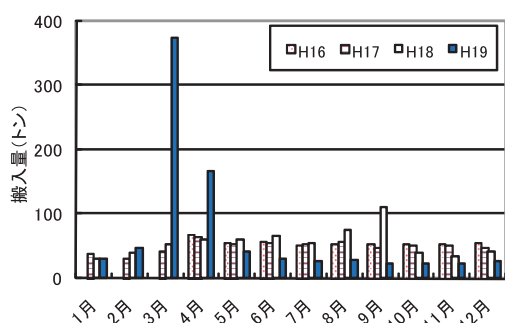
図 2 穴水町における一般廃棄物の発生量の年間推移（可燃ゴミには門前地区を含む）

図 2、3 は一般廃棄物の処分量の推移を示している。穴水町、輪島市ともに、不燃ごみが 3 月 4 月で大量に発生している。穴水町では、輪島市に比べて 3 月の搬入量が多くなっているのが特徴的である。通常年の年間搬入量は約 600ton であるのに対し、3 月の搬入量は 373ton と半年分の廃棄物が発生している。4 月分の搬入量は通常年の 2 倍程度であり、5 月になると定常に近付いていることから一般ごみの搬入は 1 ヶ月程度で収束したものと考えられる（穴水町で 16-18 年度よりも減少しているのは、輪島市との合併により一部搬入先が変更されたためである）。一方、可燃ごみに関しては、3 月 4 月に通常年の 4 割程度の増大が認められた。

(a) 不燃ごみ（山中処分場）

(b) 可燃ごみ（広域事務組合クリーンセンター）

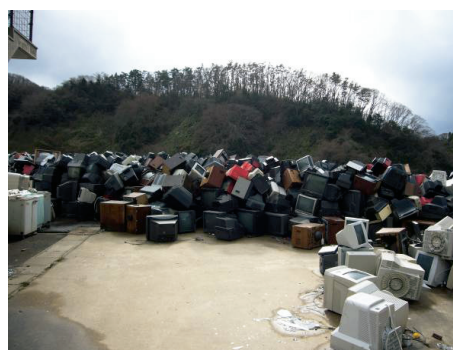
写真 5 仮置きされた指定家電（2007.4.5 撮影）

山中処分場および輪島市クリーンセンター埋め立て場に指定家電（テレビ、洗濯機、冷蔵庫、エアコン）が大量に運び込まれていた（写真 5）。表 4 は、搬入された指定家電の台数と倒壊家屋（全壊と半壊）あたりの台数を示したものである。新潟県中越地震と比較すると、指定家電の発生量が極めて多く、特にテレビの台数が多いことから、倒壊に至らなかった家屋でも、家電製品の破損が多かったものと考えられる。また、災害に便乗した排出も影響していると推定される。これらの運搬料金とリサイクル料金は

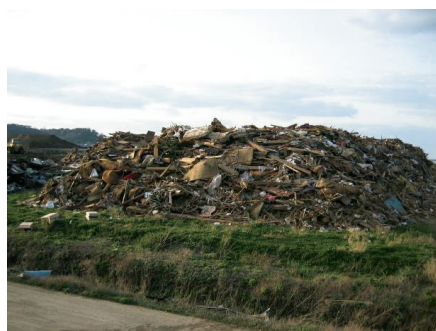
写真6 輪島市マリントウン仮置き場

解体廃棄物の仮置き場は、表5に示すように、当初穴水町に1か所、輪島市に2か所設置された。穴水港およびマリントウン（写真6）は海岸埋め立て地の広大な敷地であったが、道下地区の仮置き場は地元の建設業共同組合が私有地を借りて設けたものであり、その後、モータースポーツ公園に仮置き場が変更となった。いずれも、広大な敷地が確保できたために、仮置き場の不足にはいたらなかったが、マリントウンは市街地に近いことから、生活環境や環境への影響が懸念されたため、5月より周囲をシートで覆って、粉塵の飛散をできるだけ抑えるとともに、大気環境測定を行なった。また、現地で分別作業のための切り返しをすることにより、腐敗や発火を防ぐ対応を行なった。

いずれの仮置き場もコンクリート、かわら、金属、木屑、その他に分けられていたが、木屑の中には、ふとんや家具類、電化製品、食器類などが混入した状態であった。また、夜間に家具類などが持ち込まれるという問題も発生した。
