令和6年能登半島地震調査・支援活動報告会

**A I と空中写真を用いた被災建物の
損傷程度の自動判定システムの開発と
避難所の開設状況の分析**

金沢大学 融合研究域 融合科学系

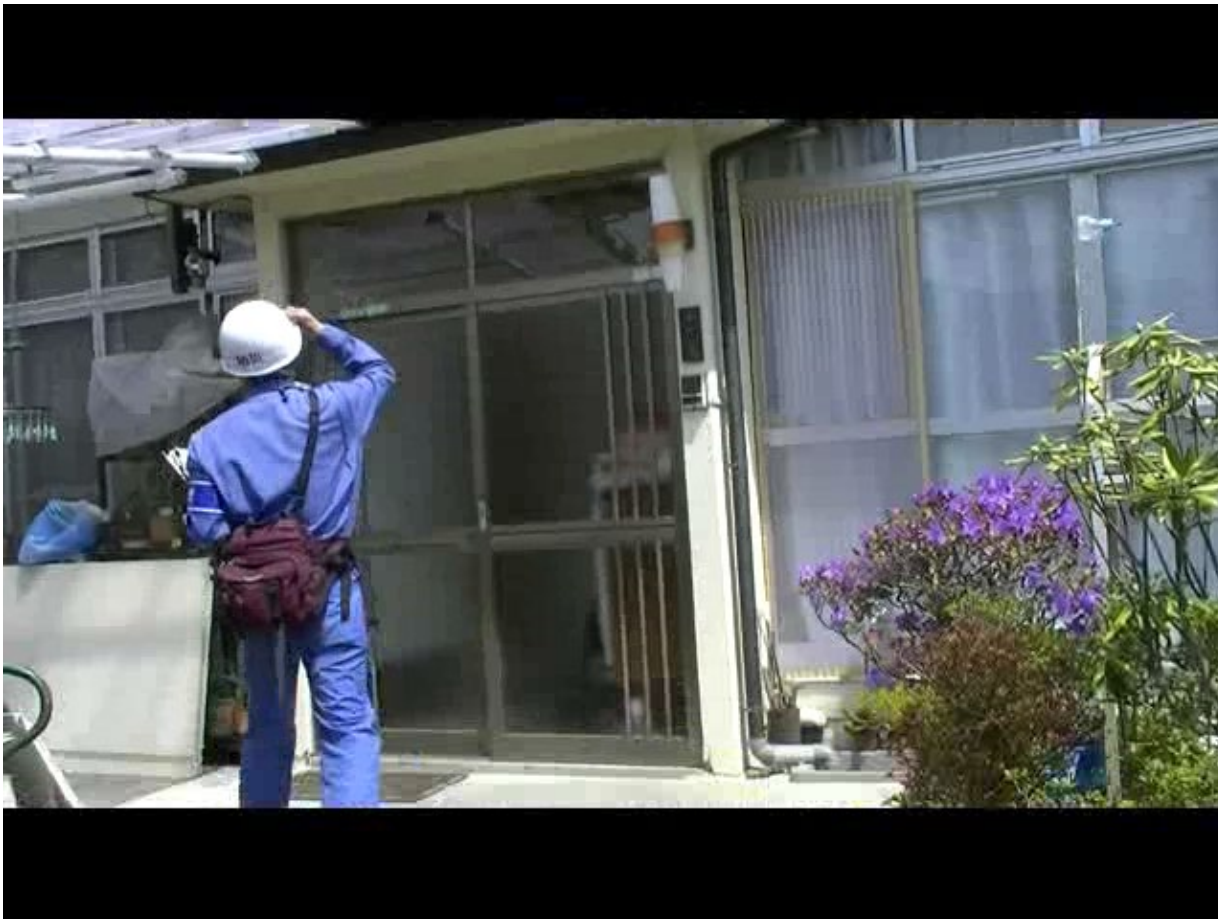
宮城県仙台市宮城野区における建物被害認定(第1次調査)の様子

被害建物数 : 約5万棟 調査員数 : 8400 (人・日) 3月31日現在
調査時間 : 2名1組で約15分/棟 (仙台市宮城野区の事例では)

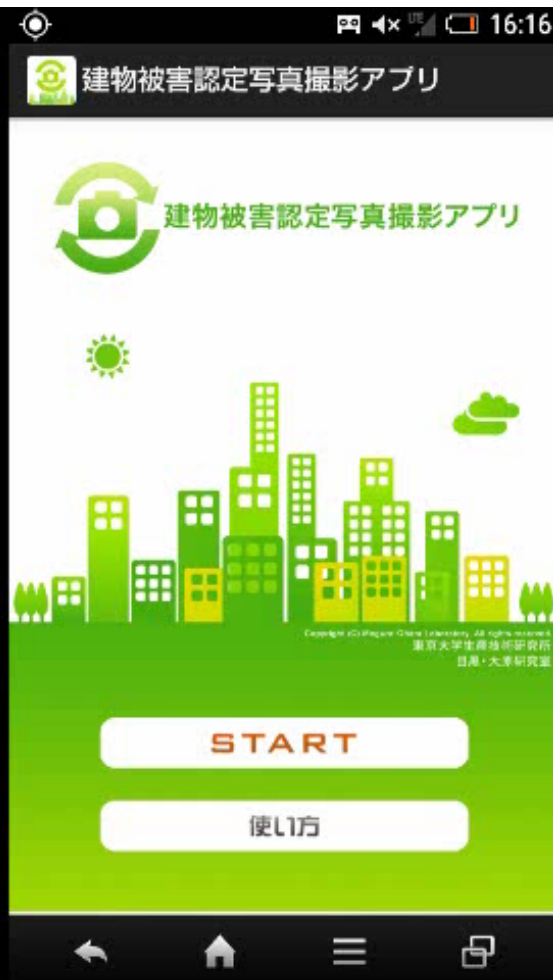
写真アップロードシステムの入力画面(被災地内)

実稼働可能なスマートフォンアプリケーション

アプリの起動

調査開始の
場合には
「START」

使い方を確
認する場合には
「使い方」

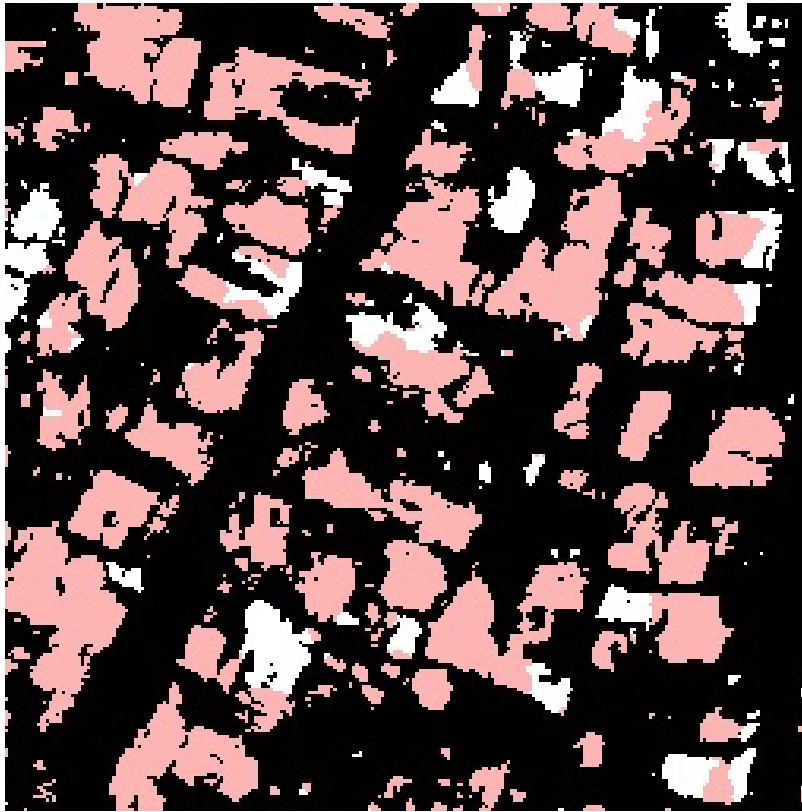
AIが検出した結果の実際の運用方法

AIの検出結果

Googleマップへの展開

- AIによる建物被害の解析の結果をGoogleマップに展開
- 建物被害認定調査を実施する人員投入量の決定支援
- 全壊建物の事前判定による調査の迅速化・効率化
