## 令和6年能登半島地震に伴う 石川県金沢市田上新町と内灘町における土砂災害の調査速報

金沢大学理工研究域地球社会基盤学系のジェンキンズ ロバート准教授と、静岡大学理学部/防災総合センター長の北村晃寿教授、砂防図書館の石川芳治館長の共同研究グループは、**令和6年能登半島地震に伴う石川県金沢市田上新町と内灘町における土砂災害を調査し、田上新町の盛土崩壊の原因究明に関する重要な情報を得ました。**

論文名：令和 6 年能登半島地震に伴う石川県金沢市田上新町と内灘町における土砂災害

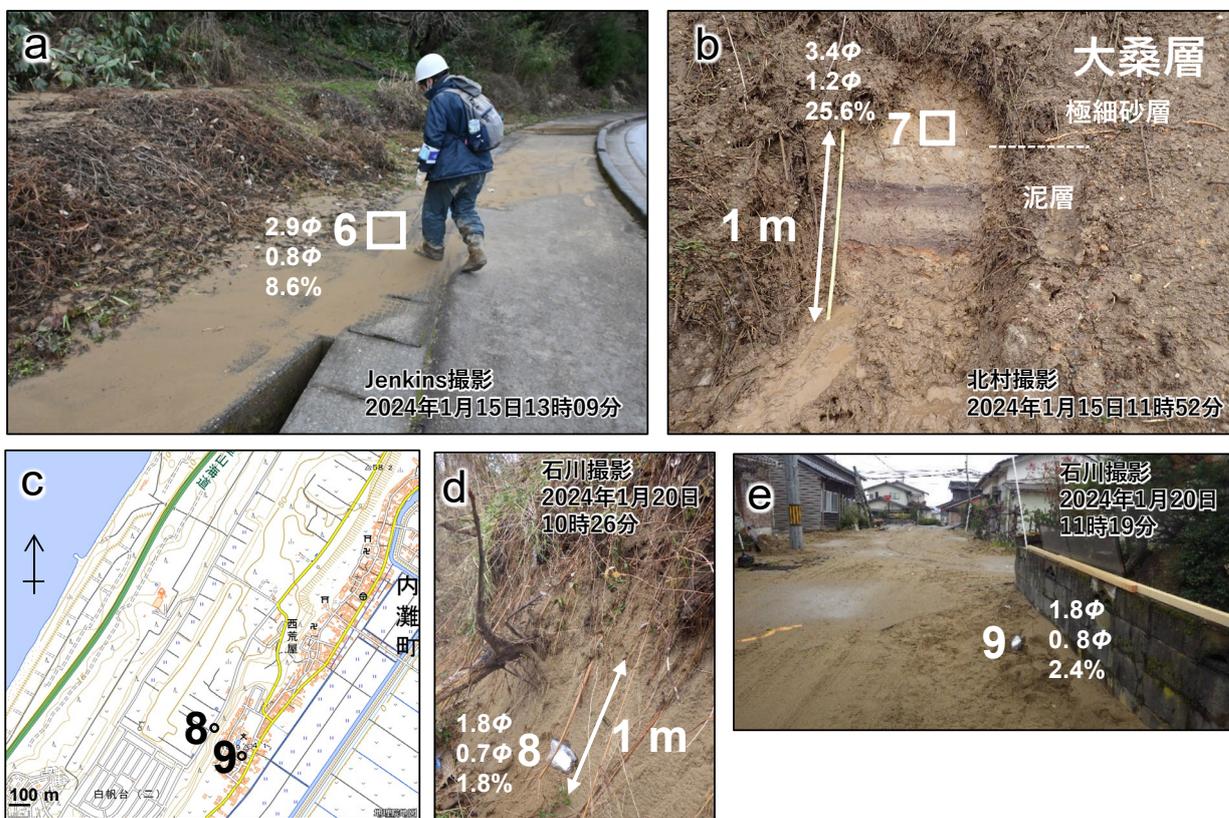
図 2 a: 試料 6 の採取地点。写真中の数値の意味は図 1 と同じ。b: 大桑層の露頭と試料 7 の採取地点。c: 石川県内灘町と試料 8 と 9 の採取地点。d: 内灘砂丘の陸側斜面の露頭と試料 8 の採取地点。e: 噴砂堆積物と試料 9 の採取地点。a の調査している研究者は北村晃寿教授。

金沢市田上新町における盛土崩壊の状況を図1b~gに示します。この場所は、滑落崖に未固結の分級の非常に良い黄褐色細粒砂が露出し、塩ビパイプ管が見られます(図1d,e)。細粒砂の厚さは約1.6 mで、側方に15 m連続し、上下・側方ともに均質です。崩落現場の土砂は不淘汰な泥質細粒砂で、礫を含みます(図1f,g)。崩落した土砂の一部は、道路に流れ出しており(図2a)、その堆積物は細粒砂です。崩壊場所の下方の崖地には大桑(おんま)層が露出し(産総研地質調査総合センターウェブサイト,2024)、泥層(層厚0.7 m以上)の上に泥質極細砂層(層厚0.7 m以上)が累重します(図2b)。

一方、内灘町西荒屋の内灘砂丘の陸側斜面には、分級の良い中粒砂層が露出しています(図2d)。液状化・流動化現象は砂丘の陸側斜面の末端部で発生し、各所で噴砂が見られます(図2e)。
